RAPPORT 568

Een archeologische opgraving aan de Nieuwstraat te Peer (Centrum)

Onderzoek uitgevoerd in opdracht van de Stad Peer

Hoebreckx M., Van De Staey I. & Wesemael E.
Februari 2018

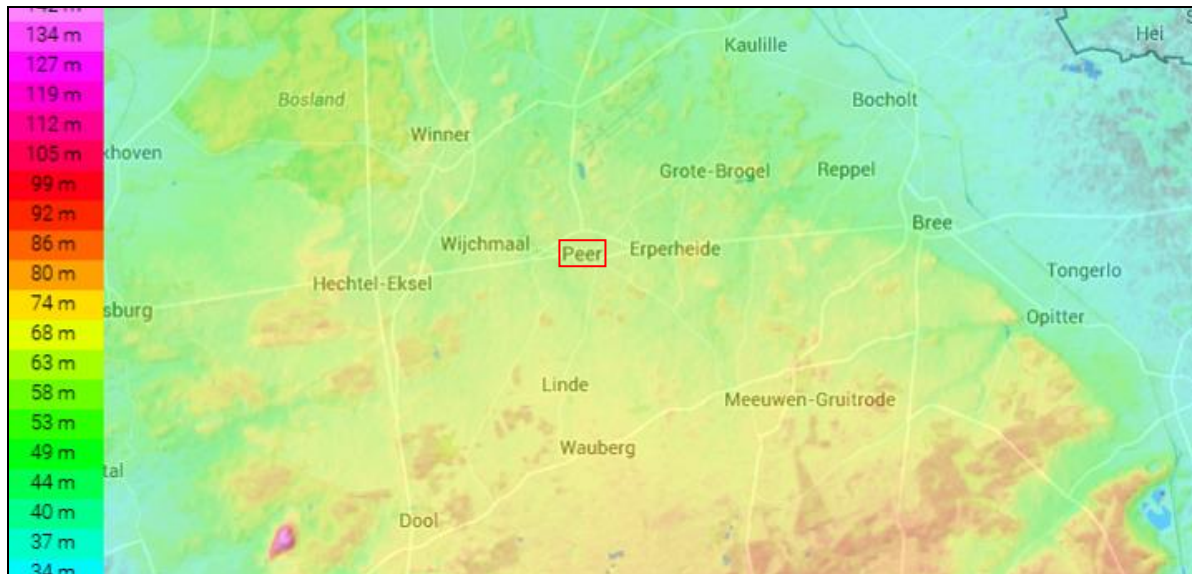
Afb. 10: Hoogtekaart met aanduiding van het onderzoeksterrein (Bron: <http://nl-nl.topographic-map.com/places/Peer-6832090/>)

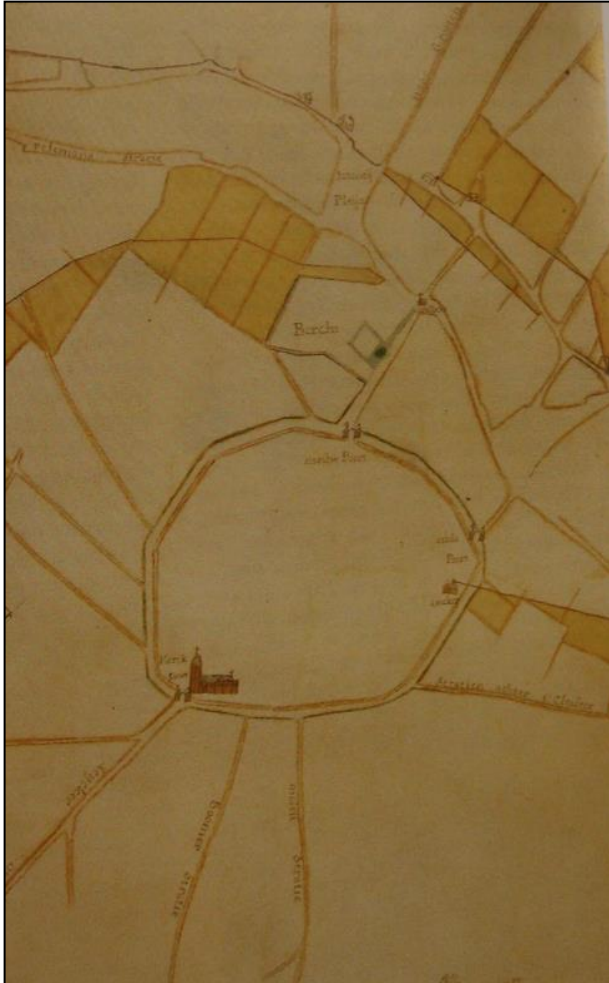
Afb. 14: Plattegrond van de stad Peer, getekend door landmeter Lambert Warnouts (1697) (Bron: Carmans s.d., p. 255 en Gerits 1989, p. 178).

Ook een *plattegrond van de stad Peer* (Afb. 14), die op het einde van de 17^{de} eeuw werd opgetekend door *landmeter L. Warnouts*, geeft een schematisch beeld van de stad Peer. Het omwalde stadscentrum was toegankelijk langs drie poorten: de *Kerck Poort* situeert zich aan de kerk in het westen van de stad, de *Nieuw Poort* en *Oude Poort* geeft toegang tot de stad in het oosten en zuidoosten. Langs de huidige Collegelaan, die in de richting van een *capelleke* (*Sint-Jobskapel*, zie *infra*) leidt, is de *Borch* (burcht, zie *infra*) zichtbaar als een omgracht terrein.

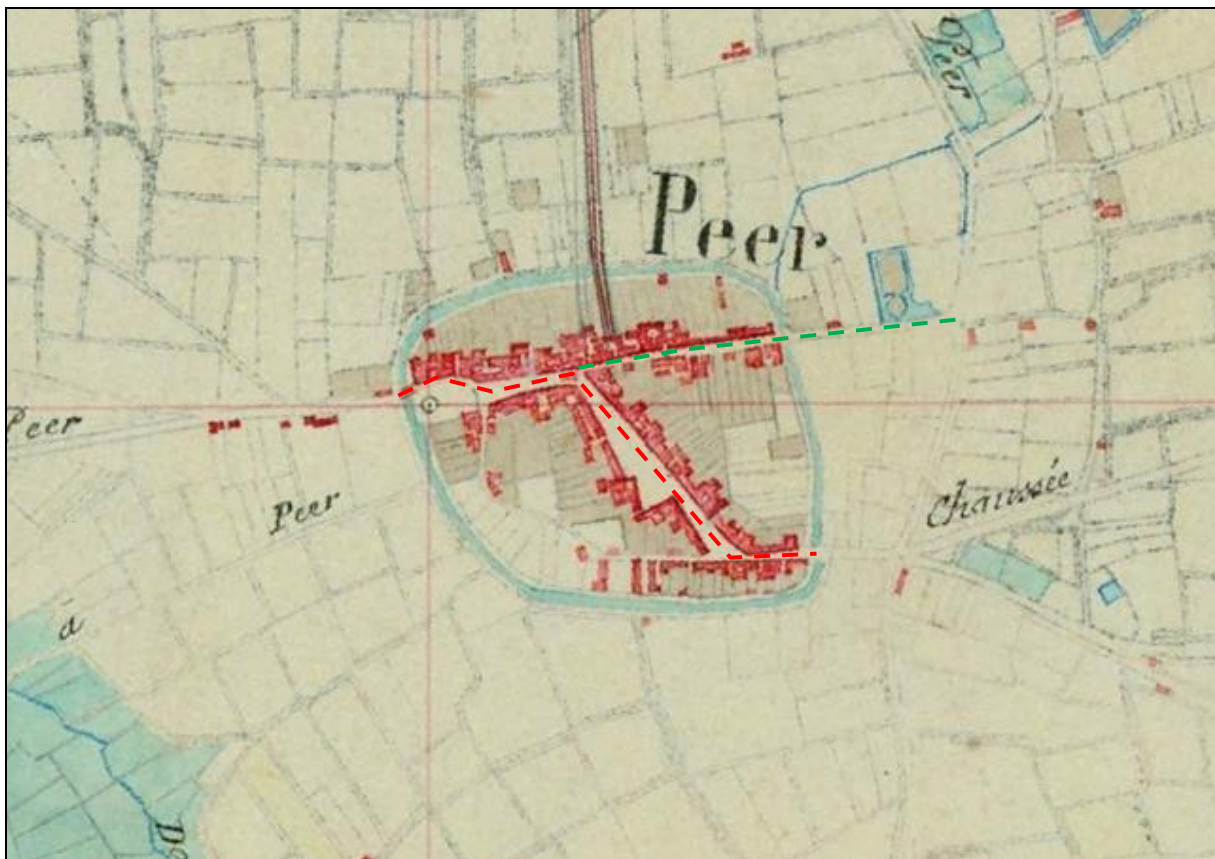
Afb. 19: Detail uit de Geredeceede Kadasterkaart (ca. 1850) met situering van het onderzoekstracé Nieuwstraat-Collegelaan (groen) en de Kerkstraat-Markt-Oudestraat (rood) (Bron: <https://inventaris.onroerenderfgoed.be/cai/zone/140052>).

De *Vandermaelenkaart* (Afb. 21) en de *gereduceerde kadasterkaart* (Afb. 19 en 20) (beide ca. 1850) geven een vergelijkbaar beeld. Op beide kaarten wordt de ligging van de vervallen burcht aangeduid als een met watergrachten omzoomd perceel. De Sint-Jobskapel is op beide kaarten ten oosten van de Collegelaan gelegen. Op de *Vandermaelenkaart* worden in het stadscentrum verschillende leerlooierijen (*tannerie*) weergegeven.

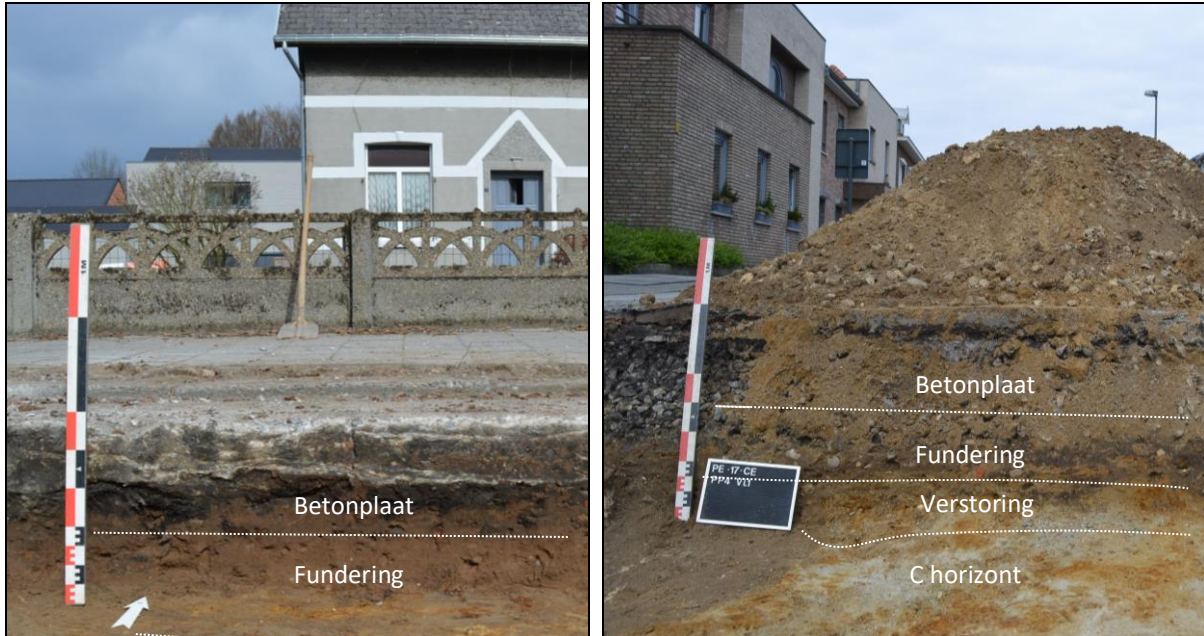
Afb. 49-50: P1 in PP1 (collegelaan) en P1 in PP4 (Nieuwstraat) (Bron: ARON bvba)

De moederbodem bestond over het gehele tracé uit geel tot oranjegeel dekzand waarin occasioneel grintbijneming werd vastgesteld. Deze afzetting is te interpreteren als de *Formatie van Wildert*. In PP6 en ter hoogte van SL1 vertoonde deze roestvlekken.

Aangezien er geen bewaarde Ap-horizont vastgesteld werd en er ook enig spoor van bodemvorming ontbreekt is er, zoals verwacht, sprake van een verstoord bodemprofiel.
